MARQUISES – uma abordagem técnica

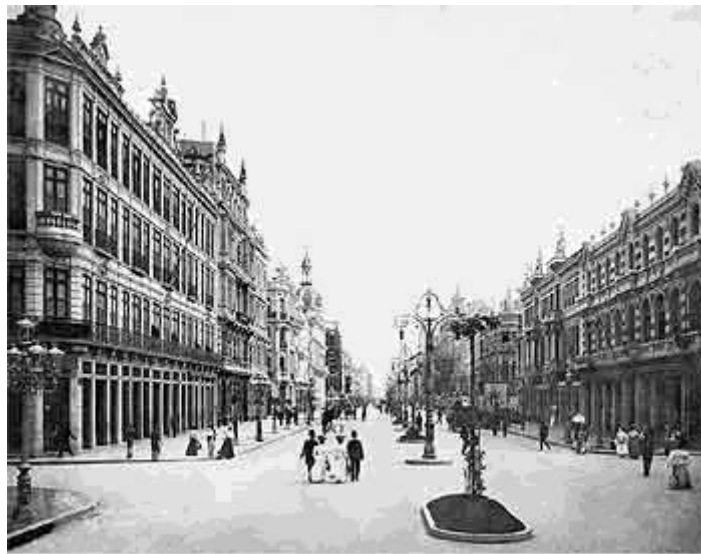
Av. Rio Branco – início do século passado. Padrão típico de construções de até 4 pavimentos com estrutura auto-portante.

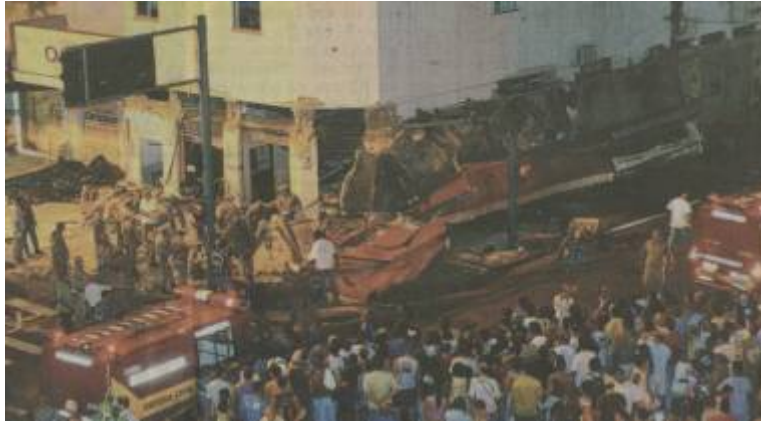
Desabamento de marquise em 24/03/06 – Vila Isabel

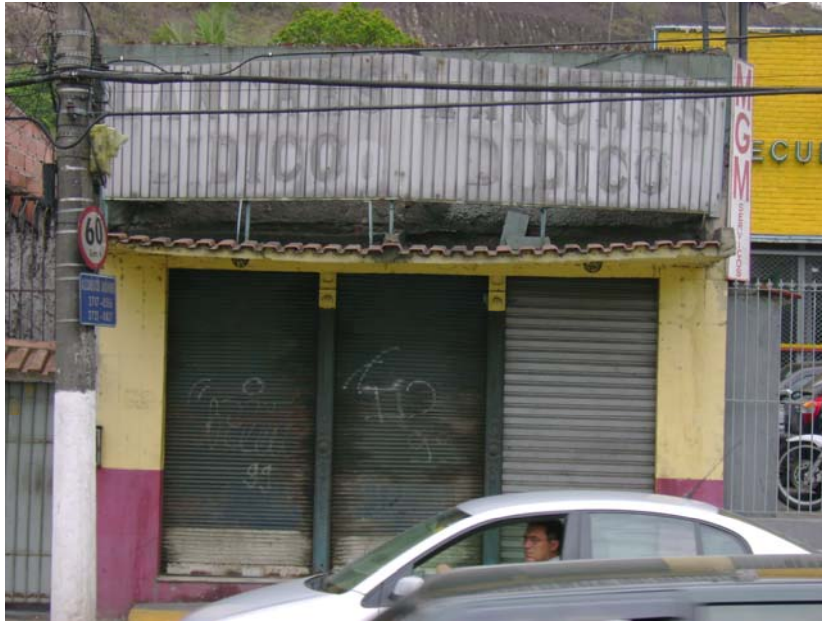
Marquise deformada pela sobrecarga de painel publicitário.

Aumentar essa carga, seja pela colocação de equipamentos de refrigeração, seja pela instalação de painéis publicitários ou pelo lançamento de camadas sucessivas de impermeabilização, representa violar a hipótese de carga considerada no projeto original.

Vale lembrar que a instalação de painéis publicitários impõe uma carga vertical decorrente do peso e um esforço de flexão decorrente da força do vento incidindo sobre o painel. Via de regra, esse último aspecto é desprezado. Mas veleiros impulsionados pela força do vento. Essa mesma força que move uma embarcação pode derrubar uma marquise.

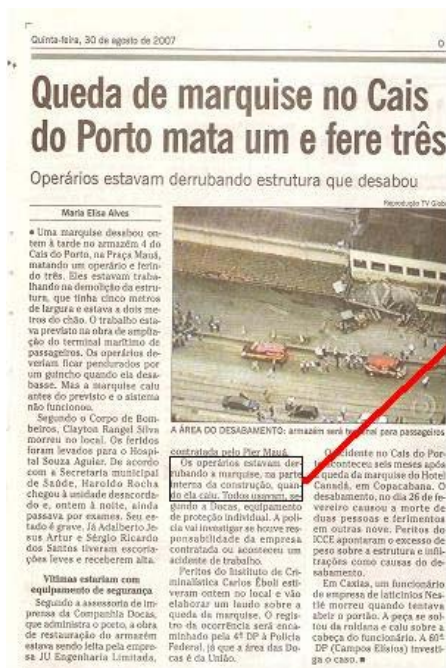
A marquise não foi escorada para ser demolida e desabou de forma inesperada durante a demolição.

Os operários estavam derrubando a marquise, na parte interna da construção, quando ela caiu.

Outro fator que tem contribuído significativamente para acidentes envolvendo marquises é o trabalho de leigos, que sem conhecimento de causa e habilitação legal, atuam de forma irresponsável na manutenção, escoramento construção e mesmo demolição de marquises.

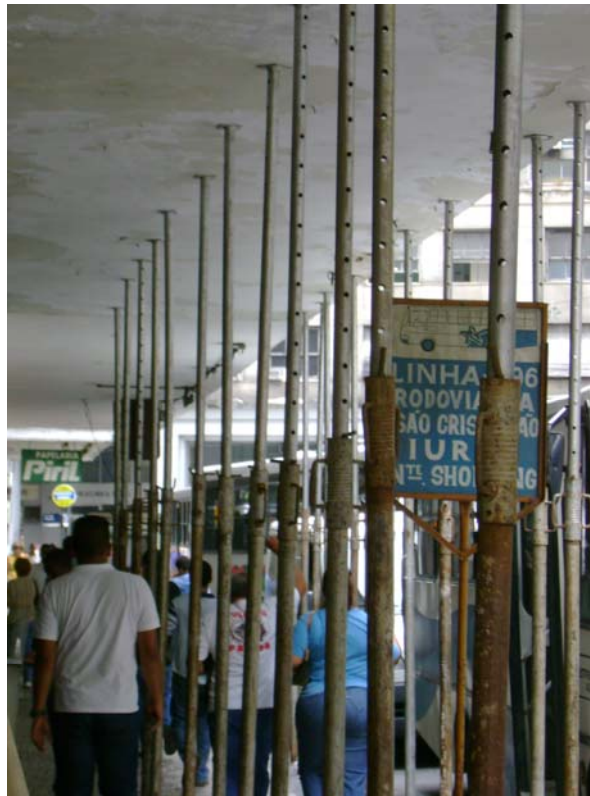
Exemplo de escoramento dimensionado e instalado corretamente.

O escoramento deve ser projetado para suportar 100% da carga real e precisa ser posicionado de forma a não gerar inversão de diagrama de momento fletor. Cuidado especial deve ser tomado no encunhamento.

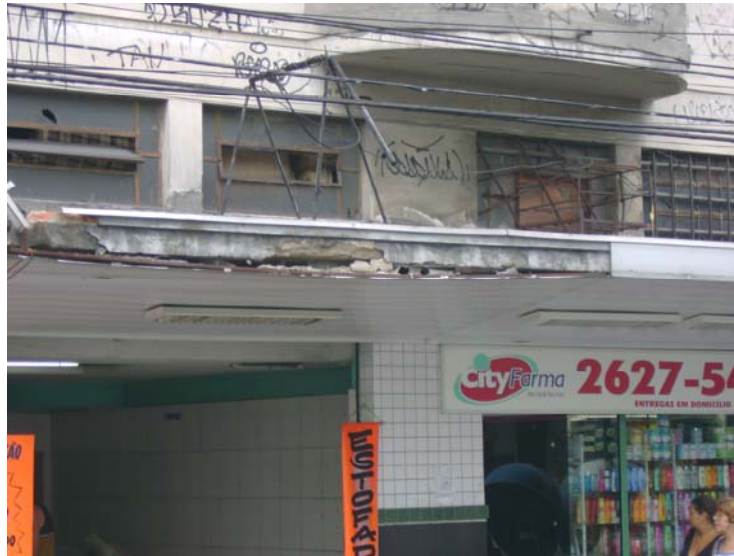
Marquise com revestimento de PVC ocultando deterioração em estado avançado. Notar a testada onde o revestimento cedeu, por não suportar o peso de material deteriorado e deslocado da marquise.

A única forma de avaliar a segurança de uma marquise é um diagnóstico técnico. Entretanto, existem algumas características patológicas que podem ser identificadas visualmente. Se a marquise tiver sofrido uma “maquiagem” todo aspecto visual de eventuais patologias estará ocultado ou comprometido.

Exemplo típico é o revestimento de PVC que não se deteriora, mas pode estar ocultando uma tragédia que em condições normais seria detectada.
